# V Congreso Chileno de Impermeabilización

# “Efectos de los procesos constructivos de una obra en la calidad de la impermeabilización”

Tirso Soto Peguero

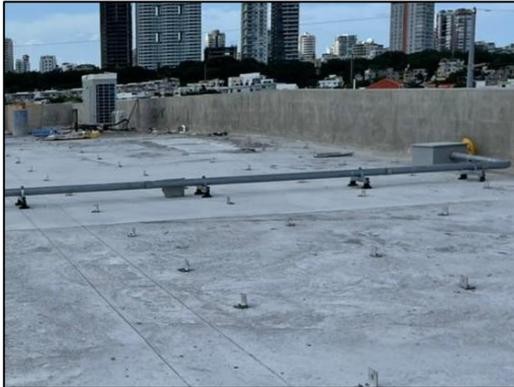
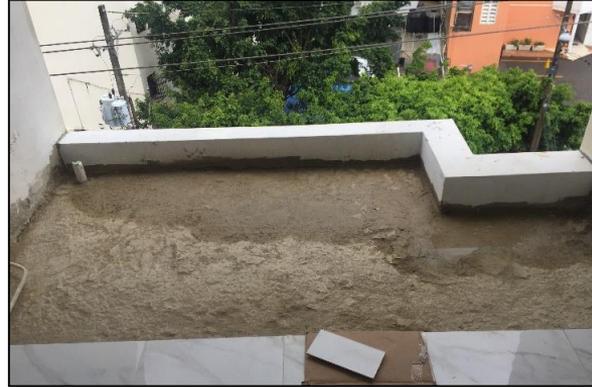
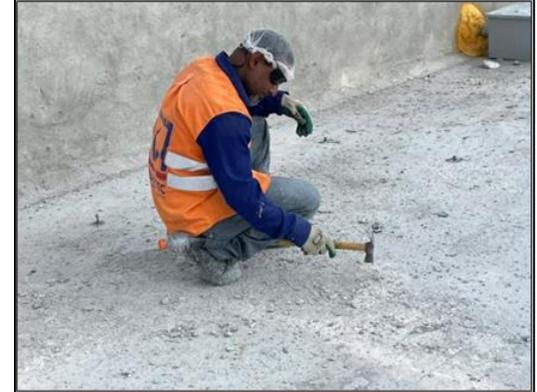
### Caso #1: Residuos de mezcla y protuberancias sobre el sustrato.

Superficie de cubierta y balcón, que tenían grumos y residuos de mezcla esparcidos en el área. Se procedió a la adecuación requerida.

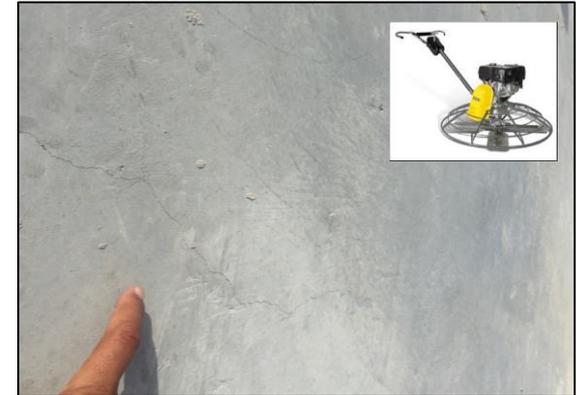
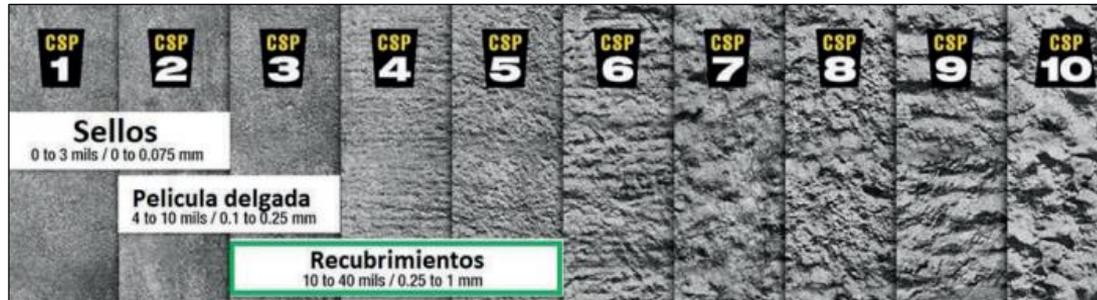
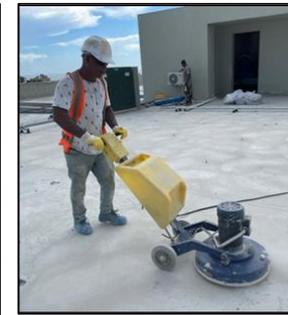
## Caso #2: Superficie lisa de cubierta sin la rugosidad requerida.

Terminación con allanadora (helicóptero) y quedó lisa la superficie. Se adecuó, creándole el perfil de rugosidad adecuada, según la guía técnica de ICRI No. 03732 para la preparación de superficies por medios mecánicos. Ya que sin rugosidad no hay adherencia.

Los más adecuados para recubrimientos son perfiles entre CSP 3 y CSP 5, y dependerá del tipo de material impermeabilizante a usar.

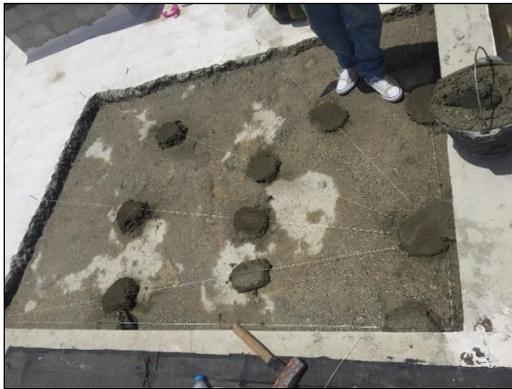
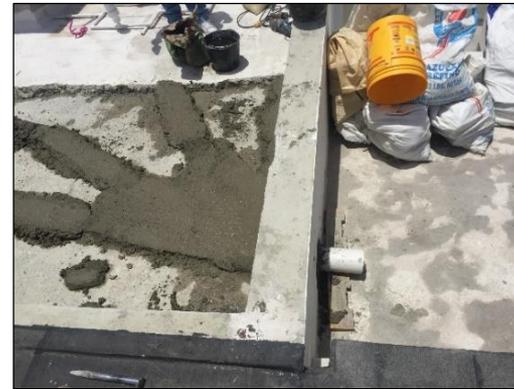
### Caso #3: Corrección de pendiente.

Cubierta con empozamiento de agua y se realizó la adecuación requerida rehaciendo en el mortero de pendientado.

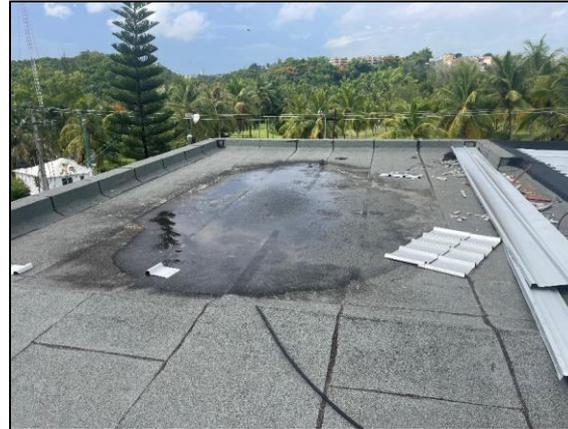
### Caso #4: Techo con depresión en la superficie.

La superficie de esta cubierta presenta una depresión en el centro, lo que produce un empozamiento de agua de lluvia, creándole deterioro a la impermeabilización.

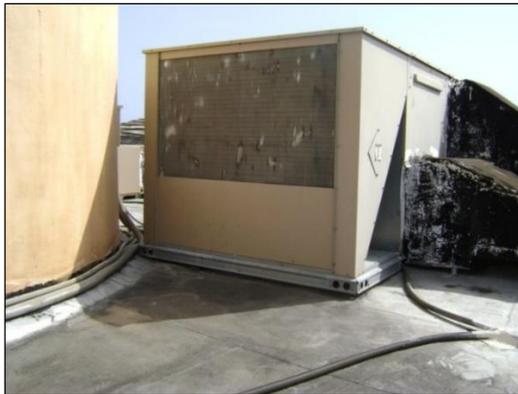
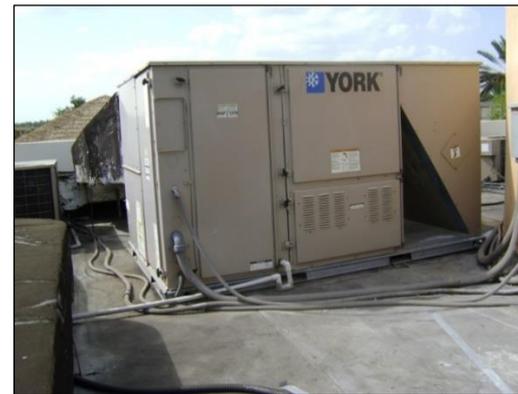
### Caso #5: Aire acondicionado de gran tamaño colocado en la cubierta.

Estas unidades de aires acondicionados de gran tamaño, colocadas directamente sobre la impermeabilización, y sin dejar espacio en los lados para el paso de personas y dificulta el mantenimiento de la impermeabilización, lo que va en detrimento de la misma.

Directrices de la NRCA (*National Roofing Contractors Association*), sobre la separación de equipos de la superficie, de acuerdo al tamaño.

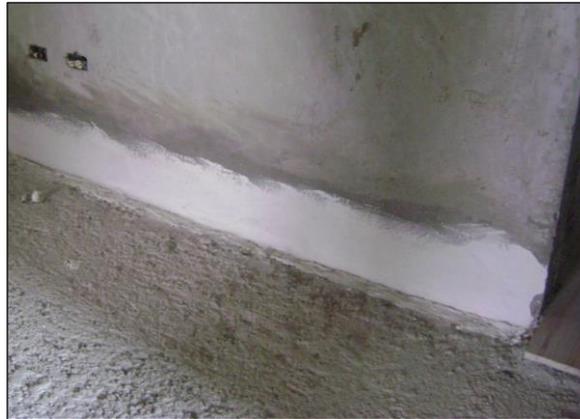
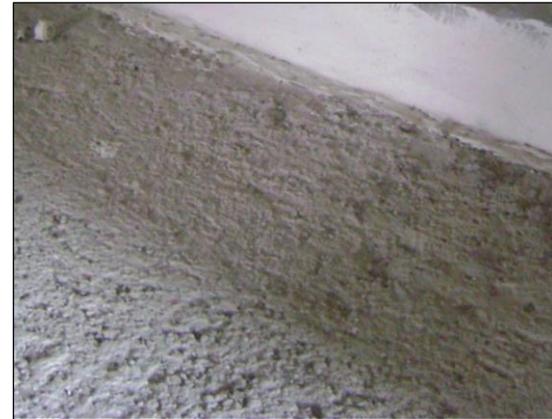
### Caso #6: Cementicio en superficie de piso inadecuada.

Piso de baño con alta rugosidad y ciertas cavidades, donde aplicó impermeabilización cementicia, sin adecuación previa. Se corre el riesgo que durante la aplicación no queden bien selladas las cavidades, lo que produciría filtraciones.

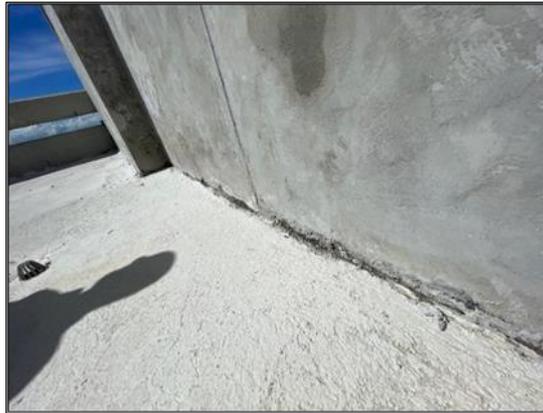
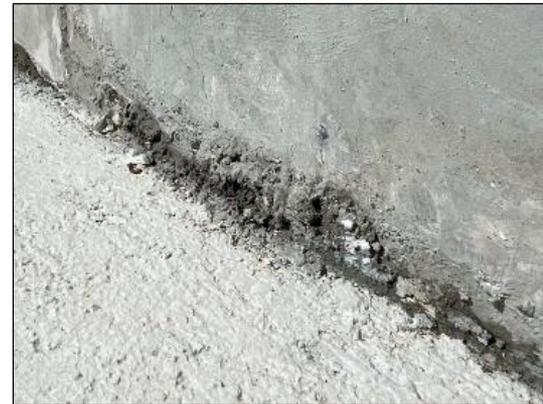
### Caso #7: Acrílico elastomérico en cubierta, sin media caña y grumos de mezcla en pared.

Esta cubierta no posee mediacaña y tiene grumos de mezcla en el ruedo de la pared, pero aun así fue impermeabilizada con membrana acrílica elastomérica y presenta filtración.

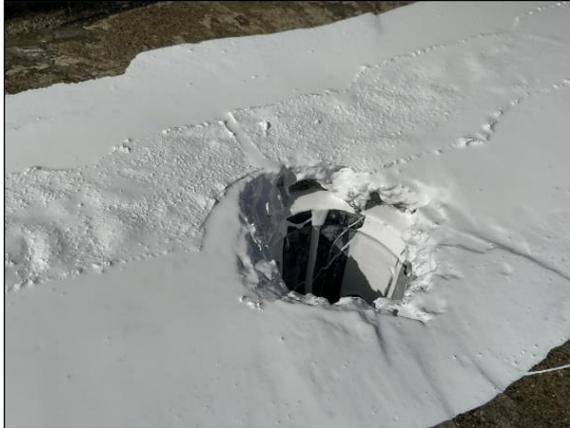
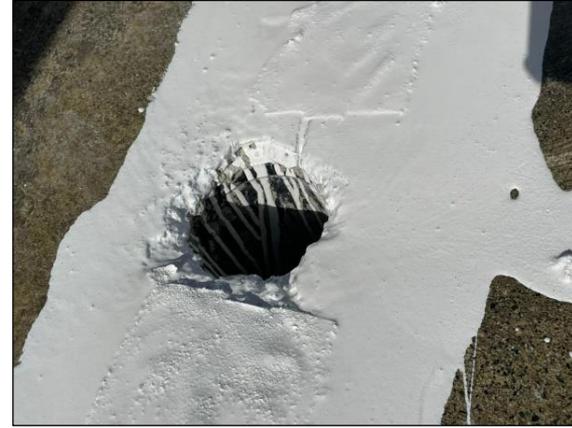
### Caso #8: Boca de bajada con irregularidad.

Proceso de aplicación de membrana de poliuretano de aplicación líquida, donde el entorno de la boca del tubo de la bajada, que está mal terminado y tiene cavidades. Aun así se impermeabilizó.

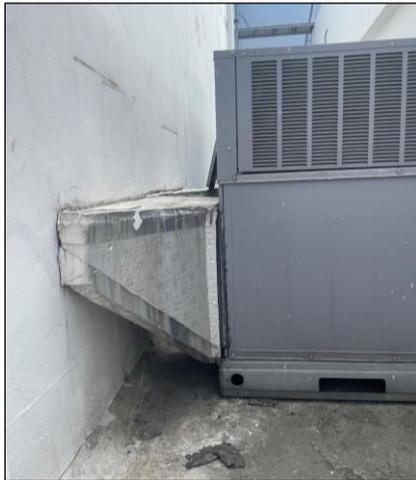
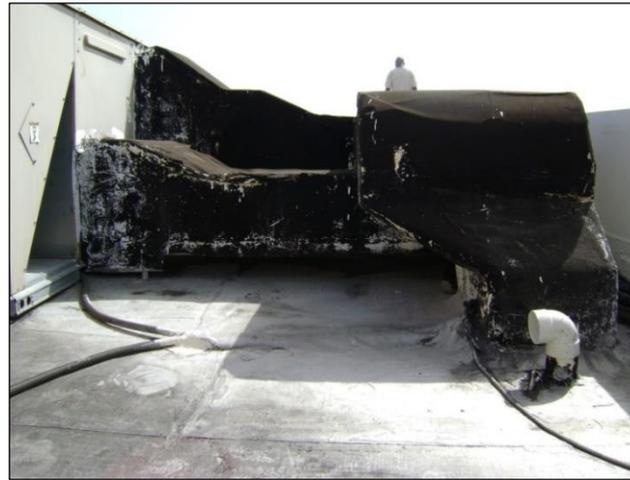
### Caso #9: Ductos de aires acondicionados sobre la impermeabilización.

Ductos de unidades de aires acondicionados colocados a muy poca distancia sobre la superficie ya impermeabilizada de la cubierta. Esto estaba generando filtración.

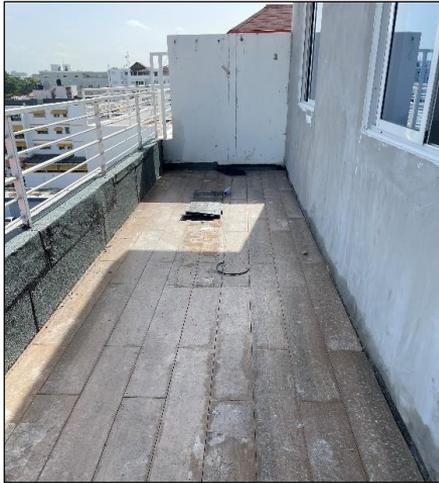
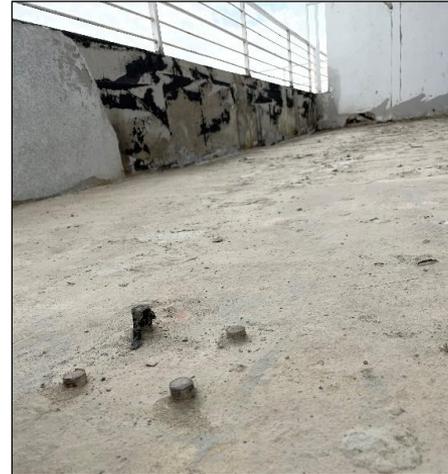
### Caso #10: Incrustaciones en la superficie de terraza.

El piso de esta terraza abierta impermeabilizada con membrana asfáltica granulada, que incluía el muro del perímetro exterior, y presentaba filtración. Al retirar el piso y la membrana, habían incrustaciones de tornillos que sobresalían, y estaban afectando.
